Nieuw coatingsysteem

Bruggen schilderen terwijl de vaarweg geopend blijft

In de vaarweg Lemmer - Delfzijl kreeg Brug Farmsum een grote onderhoudsbeurt. Eerst werd het aanwezige roest weggestraald. Daarna werden de ophaalbrug en basculebrug volledig opnieuw in de verf gezet. Sealteq voerde het totale schilderwerk uit in precies drie weken.

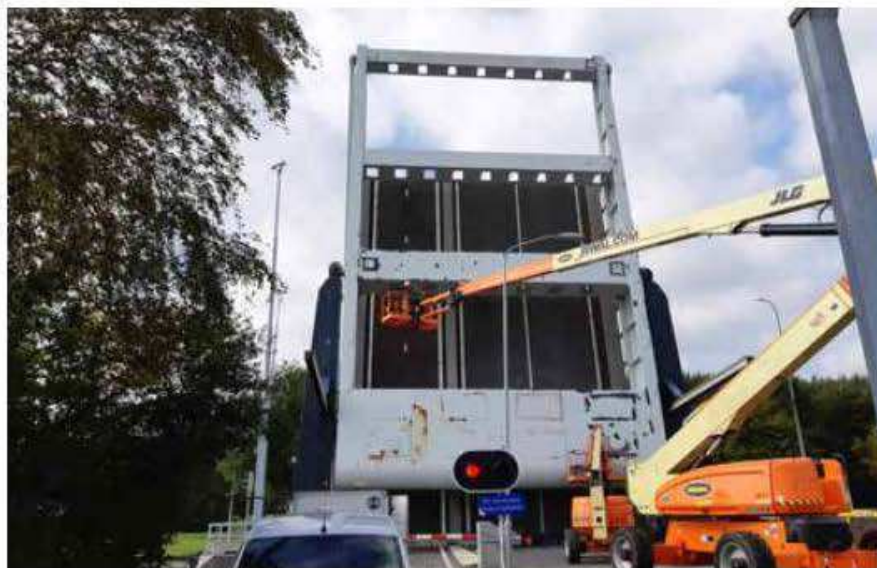
'De bovenkant van de brug werd geschilderd vanaf hoogwerkers'

voordeel van Sealteq. Om het hoge werkt tempo veilig te stellen, was het werkschip uitgerust met kachels en luchtdrogers, maar deze bleken bij de hoge temperaturen overbodig. "We hebben eerst de onderkant van de brug gespoten. Vervolgens hebben we de brug opengezet, zodat we de balans plus de hameitoren konden aanpakken vanaf hoogwerkers van 20 m hoog. Daar was best wat moed voor nodig. Met de continue inzet van zes vakmensen bleef het werkt tempo hoog."
