Het stralen en conserveren van twee gietijzeren vuurtorens is voor SealteQ Noord een primeur

Opknappbeurt vuurtorens kent hobbels, maar is een mooie referentie voor **SealteQ Noord**

In één klap specialist

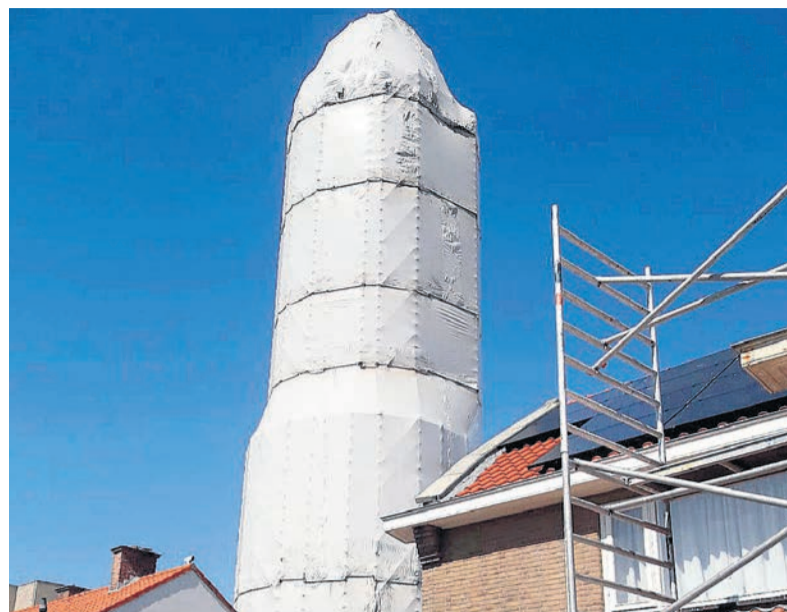
De vuurtoren in Scheveningen moest volledig worden ingepakt

De aanvankelijk beoogde opleverdatum kon, door de ontdekking van chroom-6 en het opnieuw inplannen van de werkzaamheden, niet worden gehaald. 'In de zomer van 2018 lagen we stil. We kwamen meteen richting het stormseizoen en hadden veel last van de wind. De steigers stonden volledig in de krimpfolie. Met een aantal stormen, dat met name in Scheveningen hevig was, hebben we besloten om te stoppen. Als de folie een keer scheurt, dan heb je meteen al het straalstof – zonder chroom-6, want dat hadden we op een andere manier verwijderd – over Scheveningen. Bovendien stoort het bewoners in hun slaapruster als er een stukje zeil los wappert. De folie hebben we daarom verwijderd.' De steigers liet SealteQ staan. 'Een extra half jaar huren is goedkoper dan afbreken.'

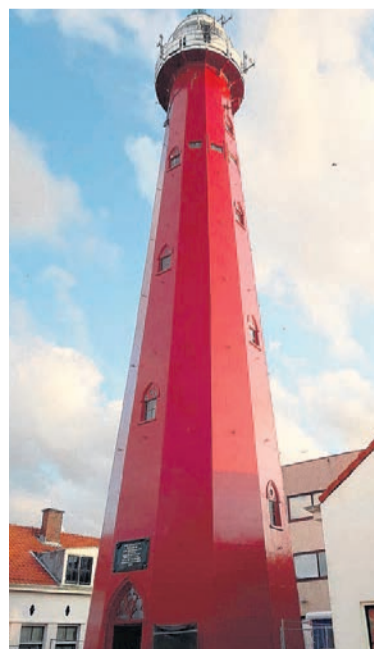
In oktober is de vuurtoren van Scheveningen opgeleverd

De werkzaamheden werden tegen de zomer hervat. 'Als we eenmaal gaan spuiten gaat het heel rap. Per laag hebben we ongeveer twee dagen nodig.' De vuurtoren van Vlieland kon in juli worden opgeleverd en uit de steigers. Die van Scheveningen in oktober.
