SEALTEQ CONSERVEERT STALEN CONSTRUCTIE VAN OVERKAPPING VOETBALTRIBUNES

# Schilderwerk op hoogte in stadion **FC Groningen**

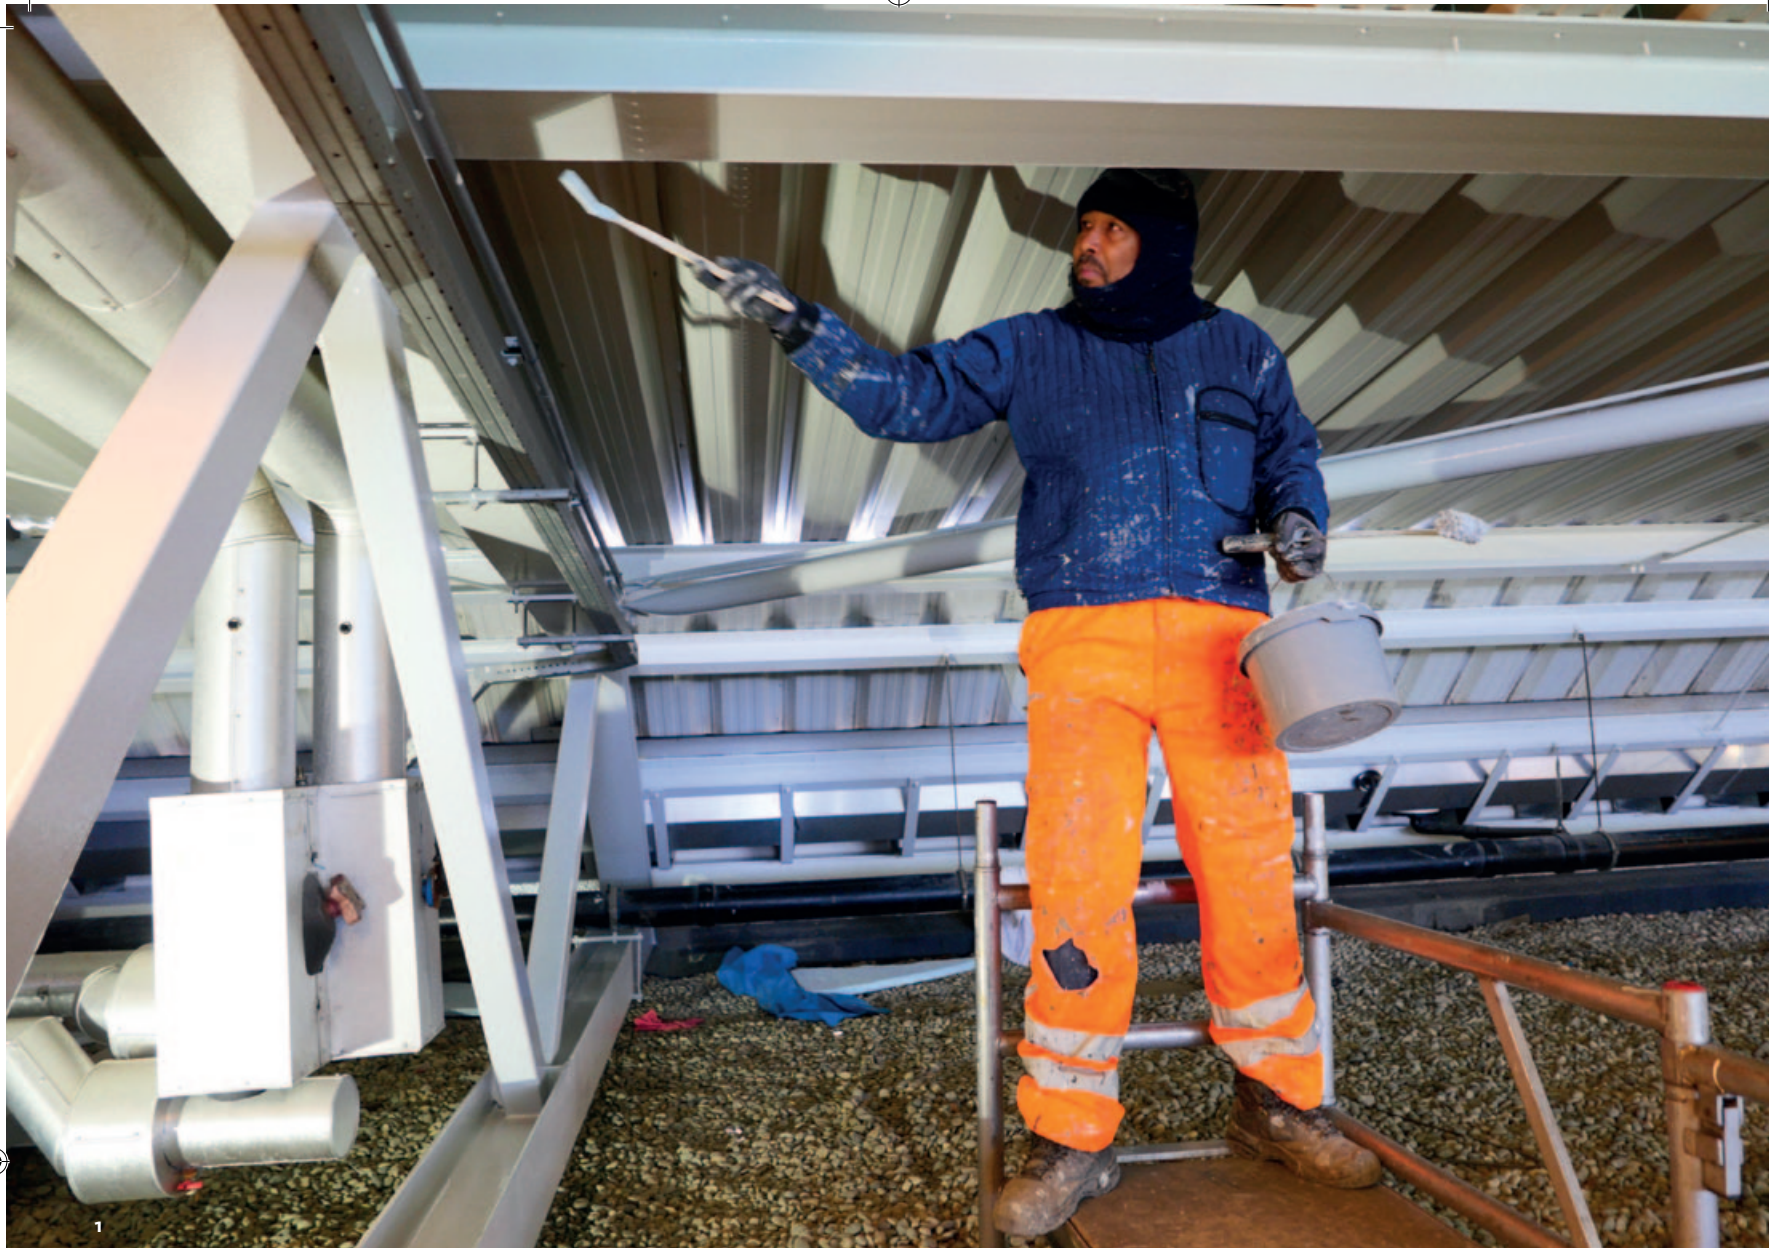
1. Schilder Beli Allée van SealteQ zet bovenin het FC Groningen-stadion, onder de tribune-overkapping, het staalwerk opnieuw in de verf

Eerst maken de schoonmakers van Vitos het staalwerk schoon en ze ruwen het enigszins op. Daar, waar nodig, gaan de schilders vervolgens ontroesten met de lamelenschijf en bijplekken. Het staal wordt hierna van een eerste laag (150 micron droge laagdikte) en een aflak (80 micron) voorzien. SealteQ gebruikt hiervoor verfproducten van International (een merk van AkzoNobel). Als eerste laag koos het voor Interseal 670HS, een 2K high solid met een hoge laagdikte en goede anticorrosieve bescherming. Als aflak viel de keus op International Interthane 990, een 2K-acrylaat polyurethaan aflak. “Onze schilders werken als een treintje, met ieder zijn eigen taak. We hebben de planning zo gemaakt dat wanneer het regent, de schilders verder kunnen werken aan de stalen constructiedelen onder de tribunekap. Zo wordt er geen tijd verloren”, zegt Vrijs.

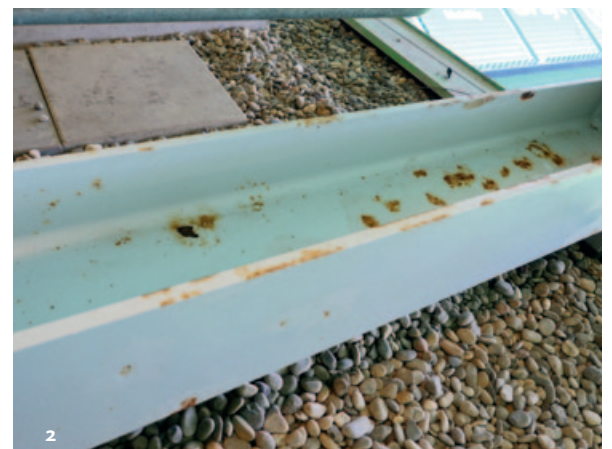
2. Op de stalen constructie van de overkapping van de tribunes doet zich her en der corrosie voor

Volgens Vrijs is de bestaande verflaag op de stalen constructie er ooit in de staalfabriek op gespoten, maar is de kwaliteit ervan zeer matig. “Uit metingen die ik heb gedaan blijkt de droge laagdikte te variëren tussen 200 en 600 µm. Door de jaren heen is er geen noemenswaardig onderhoud aan dit staalwerk verricht. Sommige plekken zijn iets bijgewerkt, maar niet volgens de hoge eisen die wij hieraan stellen. We pakken het geheel daarom nu grondig aan.”

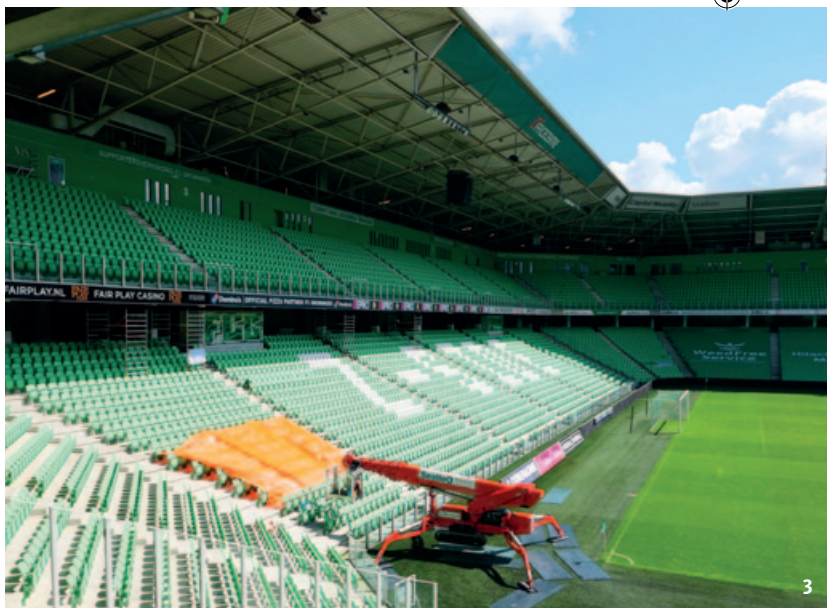
3

3. Vanaf het voetbalveld kunnen de schilders met een hoogwerker onderhoudswerk aan de lager gesitueerde delen van de dakconstructie uitvoeren

Met een andere, kleinere spinhoogwerker die maar net door een van de deuren van het voetbalstadion paste, voert SealteQ dit jaar vanaf de zijkant van het voetbalveld al volop onderhoudswerk uit aan de lager gesitueerde delen van de dakconstructie. Deze rijden de schilders na elke werkdag terug de parkeergarage in. Onder het tribunedak werken ze met een rolsteiger. “We zijn hier in april aan het project begonnen en zetten gemiddeld drie schilders per dag in”, zegt Vrijs. “De opdrachtgever wil de kosten zoveel mogelijk spreiden en daarom hebben we dit onderhoudsproject op hun verzoek fasegewijs uitgesmeerd over twee jaar. In zowel 2021 als 2022 zijn we van april tot oktober werkzaam in het stadion, waarbij de hoger gelegen delen van de overkapping dus vooral volgend jaar aan bod komen.”

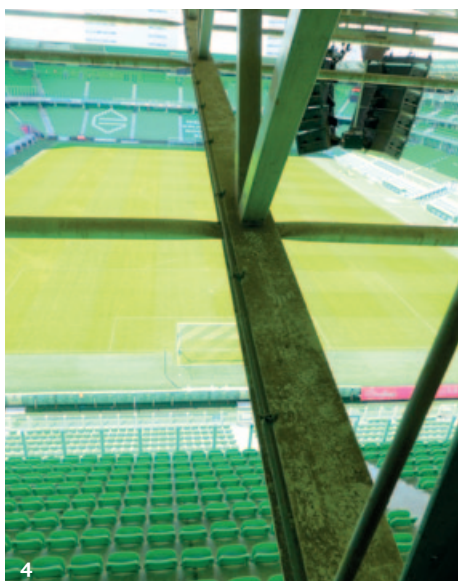
4

4. Op het staalwerk doet zich ook veel vuilaanhechting voor. Schoonmaakbedrijf Vitos maakt dit schoon en ruwt de ondergrond licht op

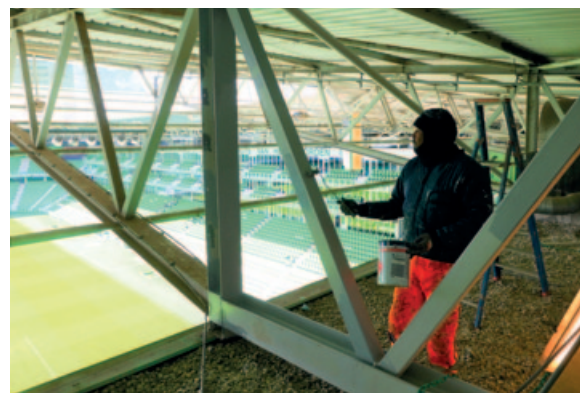
Bijgeplekte delen die eerst corrosievrij zijn gemaakt
